Volume FR-1 - No. 205

## BELZONA® AMELIORE LE SOL D'UNE CHOCOLATERIE

Chocolaterie, Royaume-Uni

Sol de la zone de lavage dans la cuisine

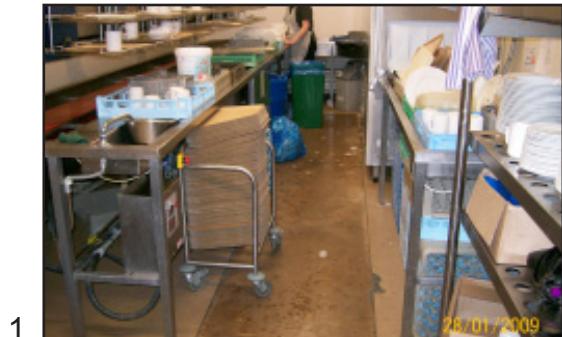
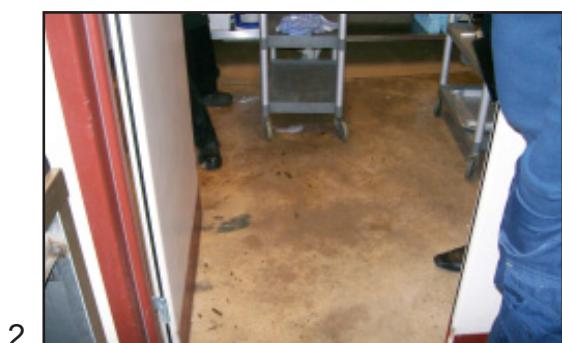
Le revêtement existant a commencé à se détériorer et des sections de la zone principale de lavage ont été retirées dévoilant le substrat en béton de dessous. Ce revêtement n'était pas seulement un problème visuel ; il représentait aussi un risque sanitaire car le personnel ne pouvait pas nettoyer suffisamment le sol comme des morceaux d'aliments restaient piégés à la surface. Cette zone présentait aussi un risque de glissade important.

1-2 : Sol à réparer

Le reste du revêtement du sol d'origine fut retiré et l'application de la surface entière du sol a été réalisée selon la procédure Belzona FPA-3.
