## BELZONA® ETANCHE UN TUYAU D'EVACUATION FUYANT ET INSALUBRE DANS UNE USINE AGROALIMENTAIRE

Tuyau d'évacuation du deuxième étage localisé au-dessus de la zone d'emballages de la production

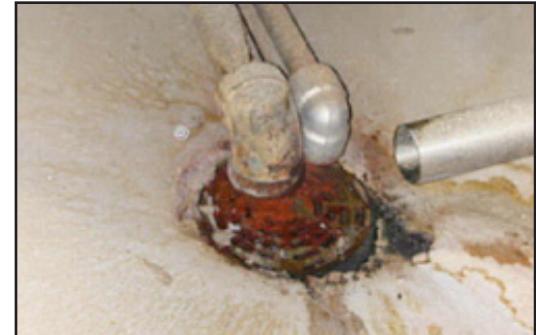
Une fuite autour du tuyau d'évacuation permettait aux déchets de pénétrer l'étage inférieur d'emballages de production.

1. Tuyau d'évacuation insalubre et fuyant
2. Surface préparée
3. Belzona 4111 installé
4. Couvercle du tuyau d'évacuation installé
