BELZONA® 1391 PROTEGE UN MALAXEUR DE COSSETTES DE BETTERAVES

Sucrerie, Royaume-Uni

Réservoir servant à malaxer les cossettes de betteraves, opérant à des températures surpassant 70°C et situé entre les portionneuses et le diffuseur

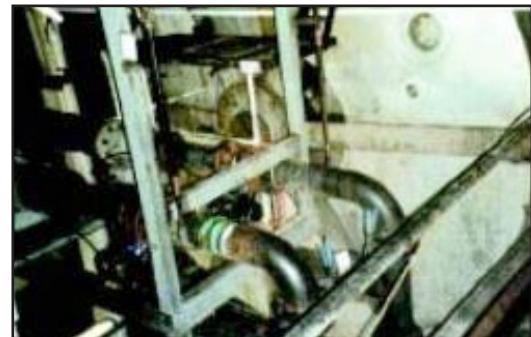
1. Vue d'ensemble du site d'application.
2. L'équipement avant préparation de la surface.
3. L'application terminée avec Belzona 1391.

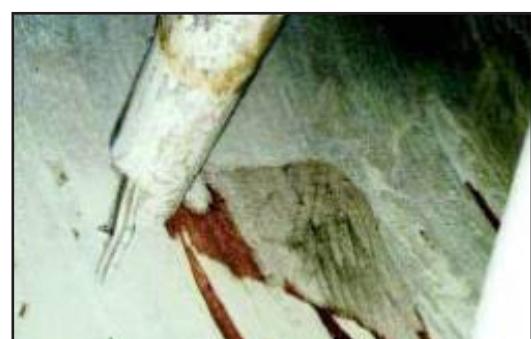
2.

Corrosion excessive et défaillance du système de protection existant en écailles de verre
