Volume FR-1 - No. 210

BELZONA® DEBOUCHE UN SCRUBBER BLOQUE

Raffinerie de sucre, USA

Scrubber dans l'usine de cogénération de la raffinerie.

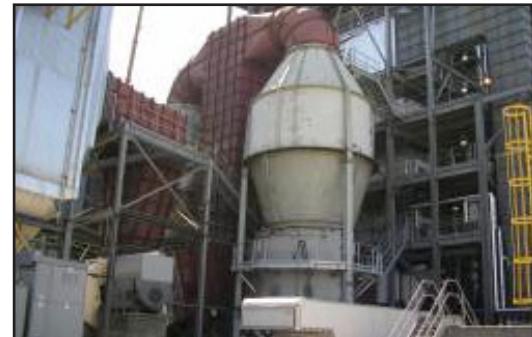
1. L'un des deux scrubbers nécessitant une solution Belzona.
2. Belzona 1811 (Ceramic Carbide) a été appliqué sur les zones les plus à risque d'usure, afin d'offrir une résistance supplémentaire contre l'abrasion.
3. Belzona 1391 (Ceramic HT) offre une surface lisse et possède le niveau requis de résistance à l'abrasion et à la température.
4. Belzona 1391 (Ceramic HT), 11 mois plus tard. La décoloration que l'on voit ici a été causée par les températures élevées, cependant le revêtement est resté 100% intact et le problème d'accumulation de masse fétide a été totalement éliminé.
