## BELZONA® OFFRE UNE SOLUTION A UNE POMPE A INJECTION D'EAU

Usine de canne à sucre, Australie

Pompe à injection d'eau

Erosion/corrosion généralisée sur la volute, les logements de bagues d'usure et la presse-étoupe de la pompe

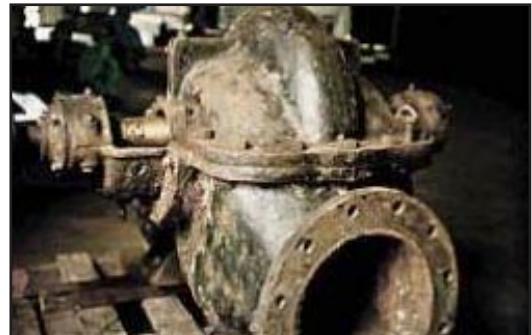
1. Vue de la pompe à plan de joint.
2. Presse-étoupe et logement de bague d'usure reconstruits.
3. Le logement complètement remis à neuf.

Belzona 1311 (Ceramic R-Metal)

Belzona 1321 (Ceramic S-Metal)

L'application a été réalisée selon les procédures Belzona CEP-1, 2 et 3.
