REPARATION BELZONA® D'UNE POMPE A DEUX ETAGES

Centrale électrique, Bulgarie

Pompe centrifuge à deux étages (Modèle 3B200*2)

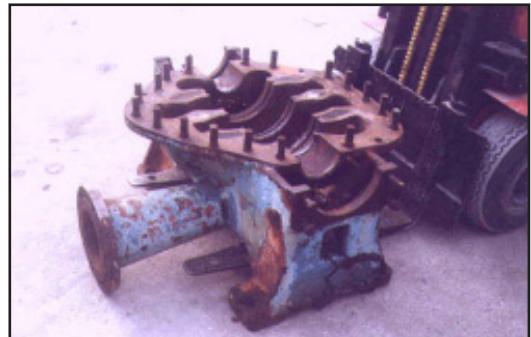
Erosion, usure et corrosion des éléments de fermeture et de la volute de la pompe.

1. Surface de la pompe avant la préparation
2. Belzona 1321 appliqué sur la surface sablée
3. Remise à neuf des logements des bagues d'usure et des roulements par moulage.
