## BELZONA REPARÉ LA BRIDE DU SYSTÈME DE REFROIDISSEMENT PRINCIPAL

Centrale électrique nucléaire, Royaume Uni

Bride d'une canalisation du système de refroidissement d'une centrale nucléaire.

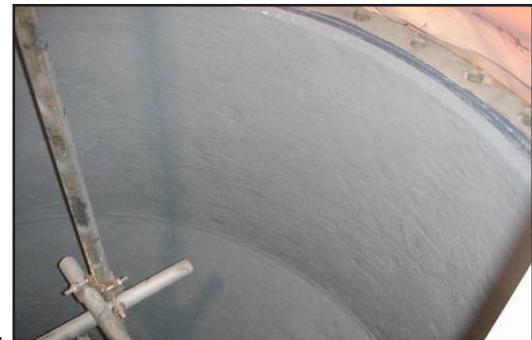
Cette application est la conséquence du succès du revêtement intérieur de la canalisation réalisée en 2006 avec Belzona 1321. Après 3 ans en service, le revêtement était en excellente condition, donc lorsque le problème sur la bride est apparu, Belzona était le premier choix pour le client. La seule autre alternative était la fabrication d'une autre section de pipe, ce qui représentait un délai considérable et inacceptable.

1. Revêtement Belzona 1321 sur la canalisation
2. Application de Belzona 1111
3. Usinage du Belzona 1111 durci
4. Application terminée

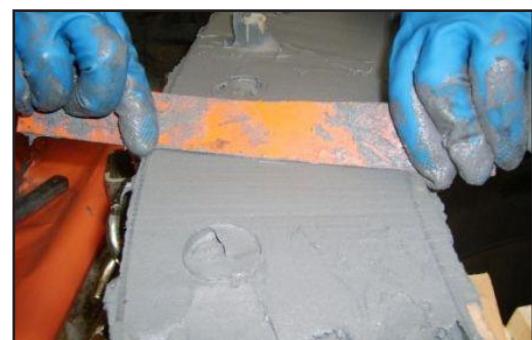
2.

Une section de canalisation a été fabriquée pour connecter le système d'alimentation d'eau au reste du circuit de refroidissement. Pendant la soudure, la bride a été déformée et suite à l'usinage, des jeux de 9mm étaient apparents.

L'application a été réalisée selon la procédure Belzona VPF-13. Après l'application, le produit a été usiné sur le site afin de respecter les tolérances.
