Cas Pratique en Action

Volume FR-1 - No. 220

BELZONA® REPARÉ UNE POMPE CENTRIFUGE D'UN NAVIRE DE CROISIERE

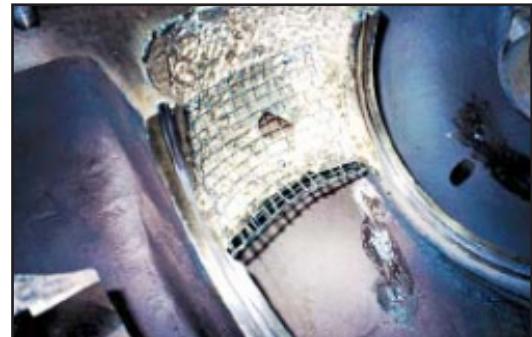
Un dommage d'érosion/corrosion sévère, est mis en évidence par une douzaine de petits trous, et une grande fissure de la volute, ainsi qu'une perte de 5 cm du bec à eau. Les logements des bagues d'usure étaient aussi érodés sur la même surface.

1. Volute et bec à eau de la pompe après le sablage et réparation avec un maillage métallique rajouté. Fissure au milieu du bec à eau.
2. Belzona 1311 appliqué à travers du maillage et sur le profil de surface en bronze.
3. Application terminée. Le bord du bec à eau et les fissures de la volute sont réparés. La surface des joints et l'épaulement des logements sont corrects.
