Volume FR-1 - No. 221

BELZONA® REPARÉ UNE POMPE À EAU DE REFROIDISSEMENT SECONDAIRE

Centrale nucléaire, Royaume-Uni

Pompe à eau de refroidissement secondaire

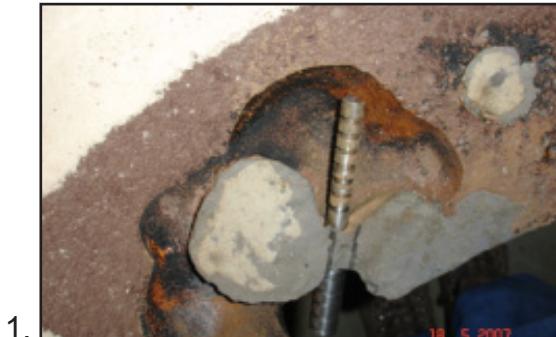
Un dommage sévère d'abrasion du bec à eau de la pompe entraînait une perte de rendement.

- Surface endommagée avec une mèche d'ancrage installée
- Positionnement du coffrage
- Surface endommagée reconstruite avec Belzona 1311
- Travail terminé après l'application du Belzona 1321

L'application a été réalisée selon les versions modifiées des procédures Belzona CEP-1 et CEP-3. Un point d'ancrage a été percé et fixé à travers la volute. Belzona 1311 a été utilisé pour restaurer le profil requis en utilisant un coffrage pour obtenir la forme requise. Belzona 1321 a été appliqué pour protéger cette surface contre l'érosion-corrosion.
