LA REPARATION BELZONA D'UNE CUISINE, LA RECETTE DU SUCCES

Cuisine d'une université

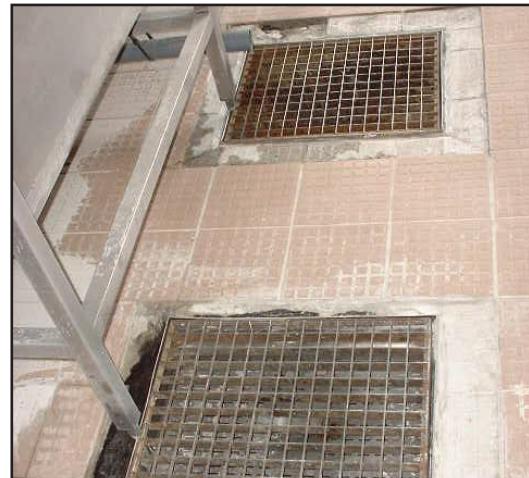
Le client avait remarqué une détérioration des carrelages autour des carreaux inox. Cela entraînait des problèmes d'hygiène, avec de la nourriture et des liquides bloqués autour de la grille. Durant une inspection d'hygiène et de sécurité, le problème a été remarqué et des mesures ont dû être prises pour résoudre ce problème.

1. Première situation avant l'application
2. Deuxième situation avant l'application
3. Première situation après l'application
4. Deuxième situation après l'application
