# Cas Pratique en Action

## BELZONA EVITE LE REMPLACEMENT DE COUDÉS DE TUYAUTERIE

Usine de production d'énergie / Plomin, Croatie

Coudes de tuyauterie d'une canalisation de transfert de poussière de charbon dans une usine de production d'énergie alimentée au charbon.

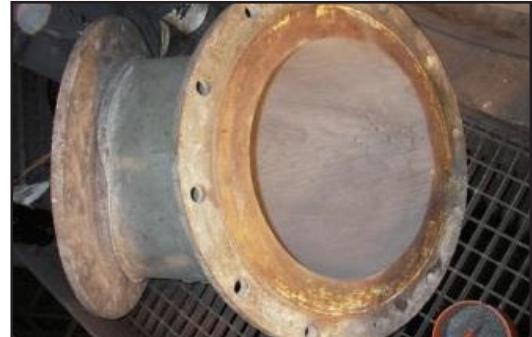
Les coudes, fabriqués en acier, avaient été sévèrement endommagés par l'abrasion, du fait de l'angle et de la force de projection de la poussière de charbon sur le rayon externe de leur partie interne. La plupart de ces coudes étaient en service depuis environ 9 ans, et les parties les plus endommagées montraient une réduction de 45 mm due à l'usure.

1. Tuyauterie endommagée
2. Vue rapprochée de la tuyauterie endommagée
3. Application de Belzona 1812
4. Application terminée
