BELZONA RÉPARE RAPIDEMENT LE BÉTON D'UN VIADUC

Trottoir de viaduc.

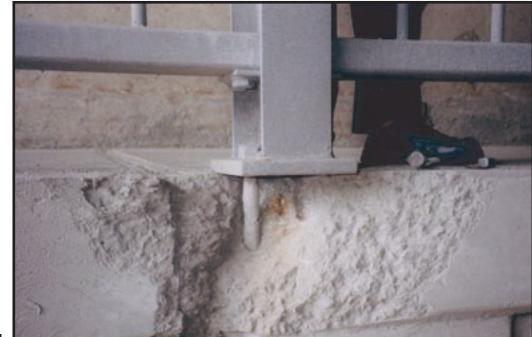
L'embase du pilier en béton était érodée.

1. État du béton avant la réparation.
2. Le béton est imprégné avec le conditionneur.
3. L'application est terminée. Belzona adhère verticalement et est très facile à modeler, ce qui évite de recourir au moulage.

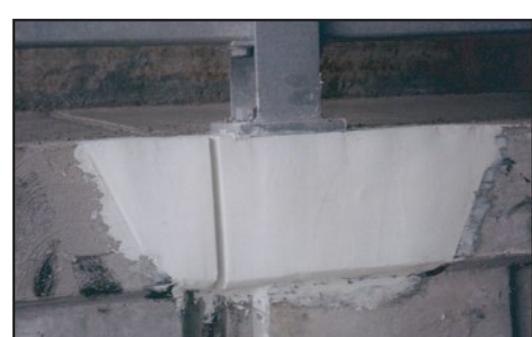
3.

L'application fut effectuée en 2 heures et sans recours au moulage. 45 minutes après le début de la pose, Belzona commença à durcir. Cette application tient toujours en 2011.
