Cas Pratique en Action

BELZONA PROLONGE LA VIE D'UN PNEU DE POIDS LOURD

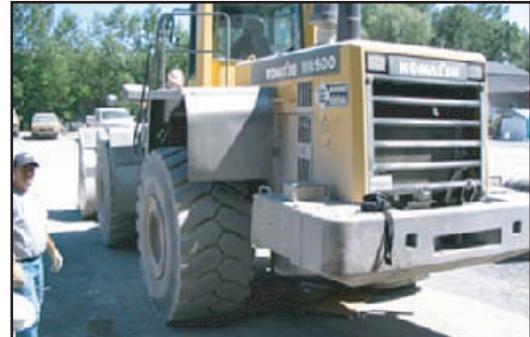
1. Photographie du poids lourd.
2. Fissure avant/après la préparation de surface. Notez que l'on peut voir le fil d'acier après l'ouverture en V".
3. Pose de la bande de renforcement et recouvrement avec le Belzona 2211 (MP Hi-Build Elastomer).
4. L'application est terminée."

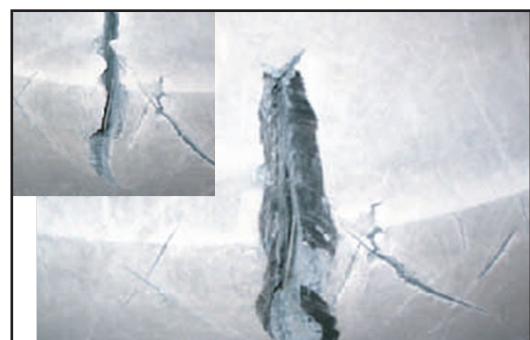
2.

Une fissure risque de corroder l'armature.

L'application a été réalisée selon la procédure Belzona SHM-9.
