Cas Pratique en Action

BELZONA PERMET DE CONTRER LES PROBLEMES DE GLISSANCE

Rouleau de convoyeur à courroie.

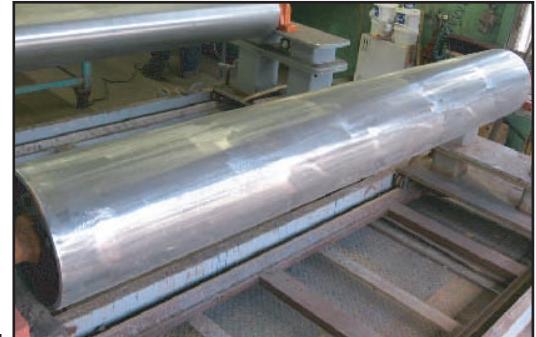
1. Rouleau d'entraînement d'acier.
2. Après la préparation, pose du Belzona 1321 (Ceramic S-Metal).
3. Vue du rouleau fini.
