Cas Pratique en Action

BELZONA ETANCHE UN RESERVOIR DE STOCKAGE DE CARBURANT

Usine chimique, Ontario, Canada

Un réservoir de stockage de carburant.

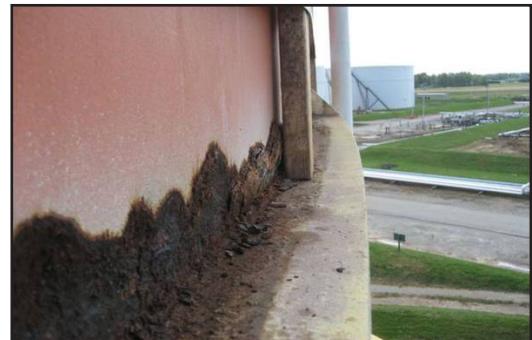
De l'eau s'est accumulée sur cette poutre de renfort causant alors une corrosion localisée considérable.

1. Large zone corrodée.
2. Sévérité de la corrosion nettement visible.
3. Utilisation d'une grue de levage pour accéder à la zone de réparation.
4. Application achevée.
