BELZONA SAUVE LA VOLUTE D'UNE POMPE DE PAPIER FIN

Papeterie, Afrique du Sud

Pompe de traitement de pâte à papier fine

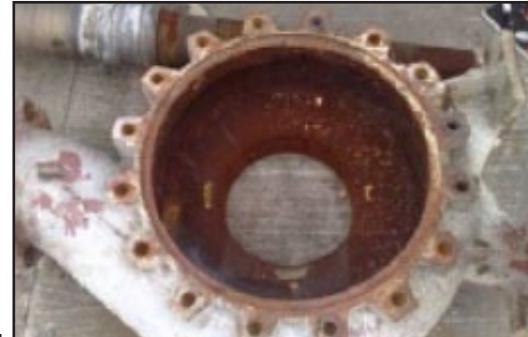
Volute de la pompe fortement corrodée, ne pouvant donc pas être remise en service dans cette condition.

1. Volute de la pompe corrodée avant application.
2. Volute revêtue avec Belzona 1321.
3. La volute de la pompe rénovée prête à fonctionner.
