BELZONA REFAIT LA SURFACE DE ROULEAUX DE TEST DE FREINAGE

Rouleaux d'un banc de freinage de voitures Brekon 131-4S.

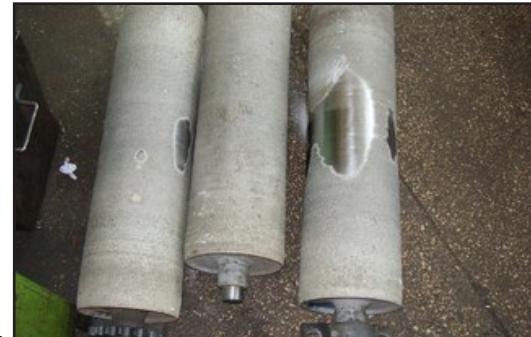
Revêtement antidérapant d'origine sur les rouleaux de frein usé.

1. Rouleaux de test de freinage usés.
2. Application du système Belzona.
3. Application terminée.
4. Photographie après 2 ans en service et plus de 12 000 essais de freinage.

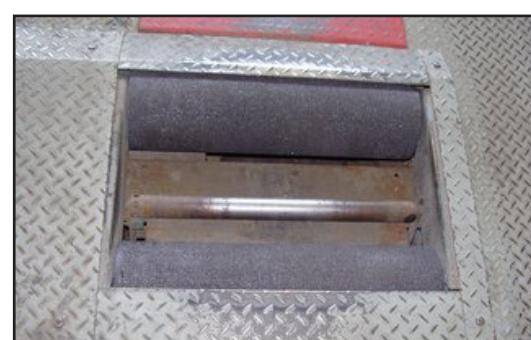
4.

L'application Belzona a permis d'éviter des coûts de remplacement ainsi qu'une panne de l'équipement. Entre 2007 et 2009, plus de 12 000 essais de freinage ont été réalisés, ce qui constituait un résultat très satisfaisant pour le client. Une lettre de témoignage de ce dernier sur cette application est disponible.
