Cas Pratique en Action

BELZONA ETANCHE DES FUITES DE GAZ SF₆ SUR UN DISJONCTEUR

Station de distribution électrique, Australie

Bague sur un disjoncteur de 330kV.

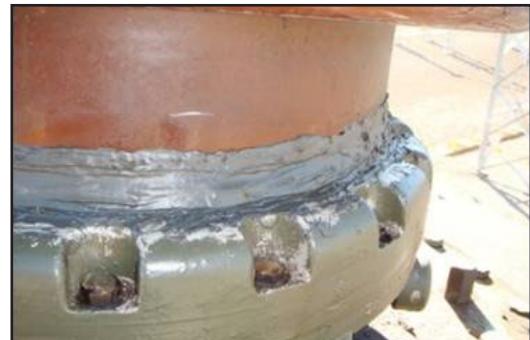
Fuites de gaz SF₆ au travers de la bague d'étanchéité en porcelaine.

1. Echec de la réparation d'origine (continu de fuir).
2. Préparation de la surface à l'aide du MBX Bristle Blaster.
3. Application du Belzona 1831.
4. Vue de près de la réparation terminée.
