Cas Pratique en Action

BELZONA REPARÉ DES TUYAUX D'INJECTION DANS UNE UNITÉ DE DESULFURISATION DES GAZ DE COMBUSTION

Centrale électrique, Thaïlande

Canalisation d'injection d'eau de chaux dans le scrubber de désulfurisation par voie humide.

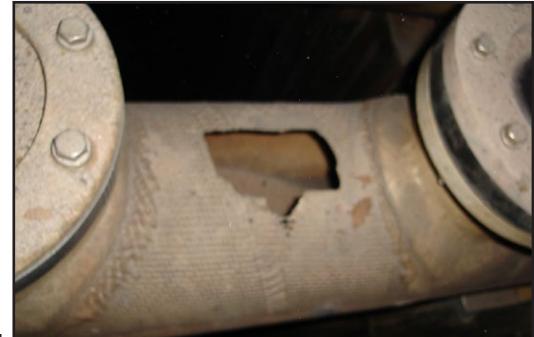
De l'eau de chaux est injectée dans les tuyaux. Celle-ci se déverse sur la canalisation de désulfurisation de gaz reliant les tuyaux, causant alors l'apparition de trous.

1. Dommages typiques du tuyau.
2. Préparation de surface en cours.
3. Application en cours.
4. Application achevée.
