Cas Pratique en Action

BELZONA PROTEGE LES IMPULSEURS ET LES VOLUTES

Usine de traitement des eaux

Pompe de type Flygt

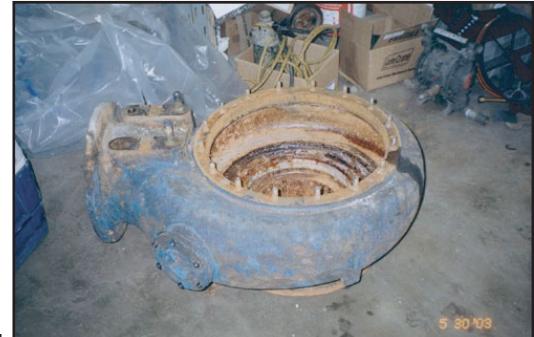
Présence d'érosion sur le rouet et la volute.

1. Présentation de la pompe. Présence d'érosion - corrosion.
2. La volute rechargée et protégée.
3. L'impulseur protégé. Après 10 mois d'opération, un suivi de cette application a révélé une hausse du rendement de la pompe (5 à 8%).

Belzona 1311 (Ceramic R-Metal) permet de rebâtir le profil original de la volute endommagée par les effets de l'érosion. Belzona 1321 (Ceramic S-Metal) offre une excellente protection contre l'érosion - corrosion , tout en améliorant le rendement de la pompe.
