# Cas Pratique *en Action*

## BELZONA AIDE À SÉCURISER L'aire de travail AUTOUR D'UNE PRESSE

Usine de production

Belzona 4111 (Magma-Quartz).

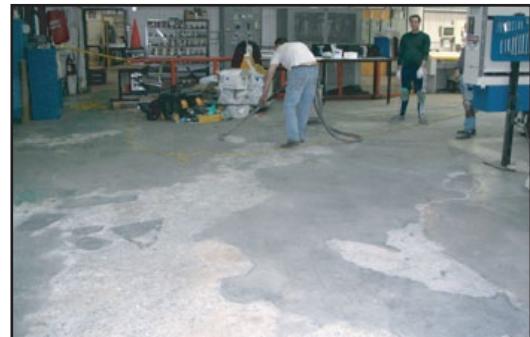
Surface de travail dangereuse et inégale, présentant des risques d'accident, aussi bien pour les opérateurs que pour les chariots élévateurs.

1. État du sol avant préparation de la surface.
2. Application du conditionneur une fois la surface solide et bien nettoyée
3. et
4. Travaux terminés
