# Cas Pratique *en Action*

## BELZONA REDONNE VIE A UNE TURBINE HYDROELECTRIQUE

Microcentrale, Moulin Neuf en France

Septembre 2009

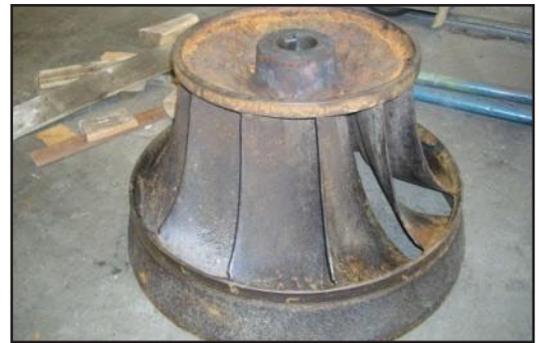
Cette turbine était en fonctionnement depuis 1976 et présentait une usure importante due à l'érosion-corrosion après 33 ans de fonctionnement.

1. Etat de la turbine après démontage
2. Etat de la roue après sablage
3. Après rechargement au BELZONA 1311
4. Application en cours des 2 couches de BELZONA 1321
