BELZONA REPARÉ ET PROTEGE LE TUNNEL D'UN HÔPITAL

Hôpital, Royaume-Uni

2010

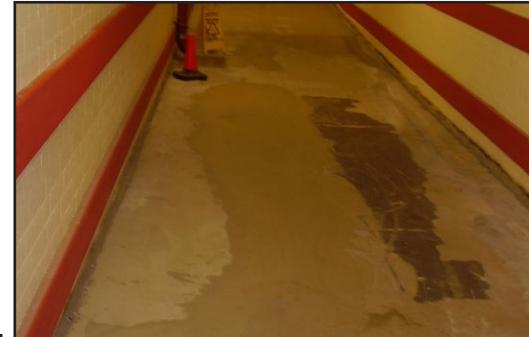
En raison du passage intense dans ce tunnel reliant les deux ailes de l'hôpital, le sol s'est usé et est donc devenu inégal. S'agissant de l'unique passage direct entre ces deux ailes de l'hôpital, il était donc nécessaire qu'il soit ouvert tous les jours à partir de 6 heure le matin.

1. Sol endommagé
2. Sol endommagé recouvert de la 1ère couche de Belzona 5231
3. Application terminée
