Cas Pratique en Action

BELZONA ETANCHE UNE ZONE DE RETENTION DE XYLENE

Usine chimique, Etats-Unis

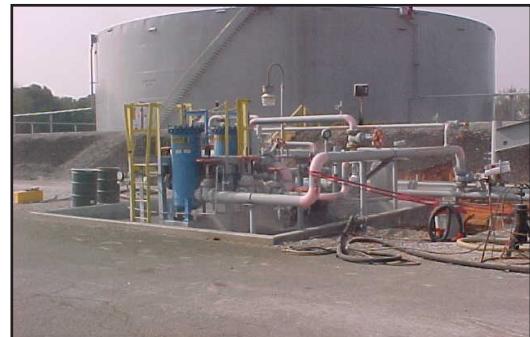
1. Vue d'ensemble de la zone de confinement
2. Application de la première couche de Belzona 5811
3. Application terminée
