Cas Pratique en Action

BELZONA FOURNIT UNE SOLUTION A LONG TERME POUR DES CHAMBRES FROIDES

Abattoir de volaille, Etats-Unis

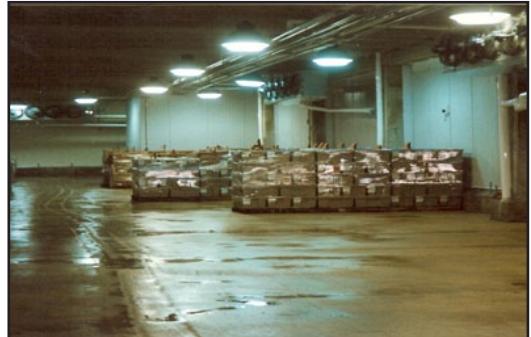
Le refroidisseur situé au deuxième étage (790 m²) fuyait sur celui de l'étage inférieur.

1. Refroidisseur du deuxième étage
2. Après l'application d'origine
3. Sol après 14 ans
4. Dommages mineurs à ce jour

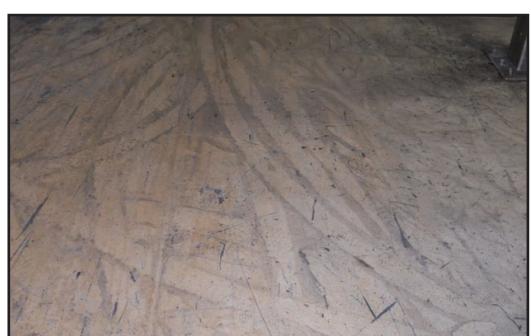
3.

Après 14 années, le sol était toujours imperméable et aucune fuite n'avait été déclarée. Des éraflures étaient tout de même visibles, dues aux fourches des chariots élévateurs, mais toujours pas de pénétration d'eau. le client était très satisfait de la longévité de l'application.
