Cas Pratique en Action

BELZONA AMELIORE LE SOL D'UNE MORGUE

Morgue d'un hôpital, Ecosse

Mars 2008

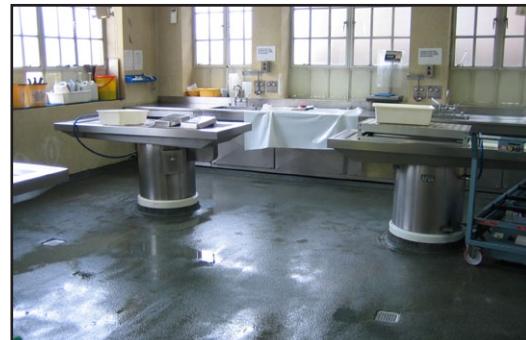
Le sol, étant régulièrement lavé, s'est endommagé et est devenu inégal causant alors la pénétration d'eau à certains endroits.

1. Sol endommagé
2. Base de la table d'examen chapée avec le Belzona 4131
3. Réparations au sol avec le Belzona 4131
4. Application terminée après application du Belzona 5231
