L'ECHEC D'UN CONCURRENT RAMENE BELZONA AU PREMIER PLAN**Localisation du client**

Centrale Nucléaire, Etats-Unis

Zone de rétention d'acide sulfurique. Revêtement défectueux provoquant une fuite de produits chimiques dans l'environnement.

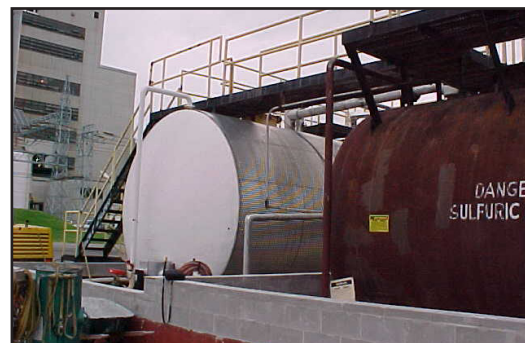
1. Zone de stockage acide et basique
2. Dommages du béton
3. Zone de stockage revêtue
4. Belzona 4311 sur le réservoir d'acide après 12 ans

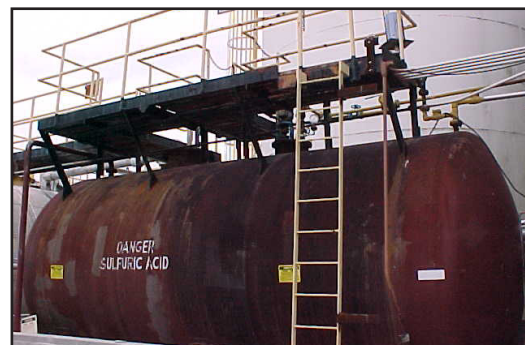
4.

Belzona 4311 a été appliqué sur le réservoir d'acide en 1988, et 12 ans après, le revêtement demeure en excellent état, mis à part une petite décoloration. Le client avait utilisé un revêtement bon marché pour la zone de stockage dans un premier temps, et décida après l'échec de ce dernier, de dépenser un peu plus pour un revêtement de longue durée. 8 ans après, seules des réparations mineures au Belzona sont nécessaires.
