BELZONA® PROLONGE LA DUREE DE VIE D'UNE POMPE

Papeterie, Espagne

Canalisation de refoulement d'un mélangeur.

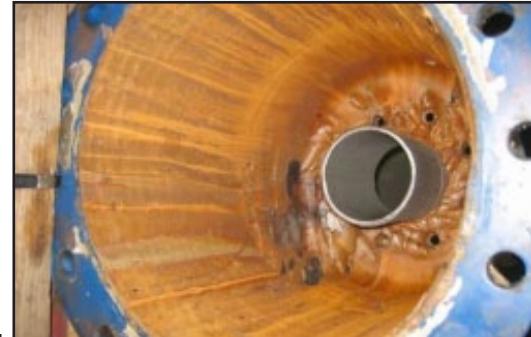
La société devait remplacer cet équipement environ tous les 12 à 24 mois à cause de l'usure abrasive causée par la pulpe à papier broyée.

1. Canalisation avant l'application.
2. Application de l'agent de démoulage sur les boulons
3. Application terminée
4. Vue de l'application lors de l'inspection en août 2010

L'application a été effectuée en accord avec la Procédure Belzona ENC-2 & SHM-11. L'équipement a été grenaillé et nettoyé avec Belzona 9111. La section interne de la canalisation a été revêtue avec Belzona 1812.

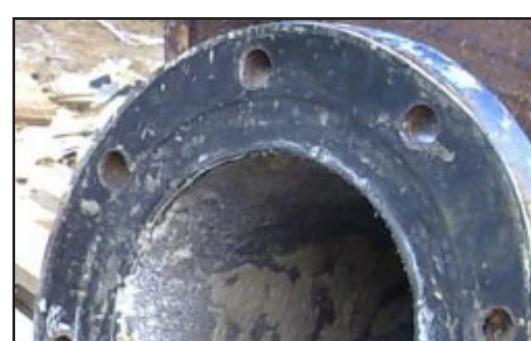
4.

La canalisation a été inspectée après 3 ans et demi, en août 2010, afin de juger des performances du revêtement Belzona. Le revêtement était toujours en parfaite condition et aucune partie métallique n'était exposé à l'environnement. Suite à cette application, le distributeur a réalisé plusieurs applications similaires, ayant désormais démontré que la solution Belzona pouvait allonger la vie d'un équipement, réduisant donc les dépenses.
