# Cas Pratique en Action

## BELZONA® PROTEGE UN VASTE ENSEMBLE DE RESERVOIRS

Parc Chimique, Allemagne

Ensemble de réservoirs souterrains pour les eaux usées.

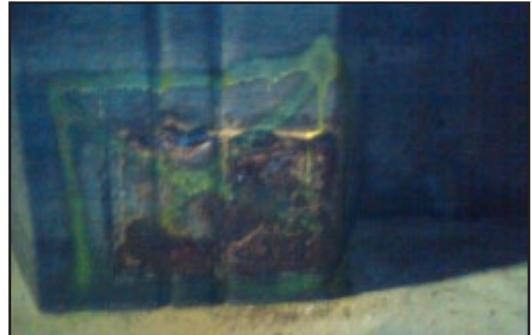
Rupture du revêtement d'origine causant l'apparition de corrosion par piqûres, provoquant alors des fuites sur les parois, tout particulièrement à l'endroit où la paroi est en contact avec le sol du réservoir en béton.

1. Corrosion par piqûre sur les parois du réservoir
2. Zone reconstruite et renforcée avec Belzona 1111
3. Seconde couche de Belzona 5811 appliquée par pulvérisation
4. Application terminée
