Cas Pratique en Action

BELZONA® AIDE POUR LA PROTECTION DES PILÔNES D'UNE PLATEFORME OFFSHORE SUR UNE LIGNE DE FLOTTAISON

Producteur majeur de Pétrole et de Gaz, Golfe du Mexique

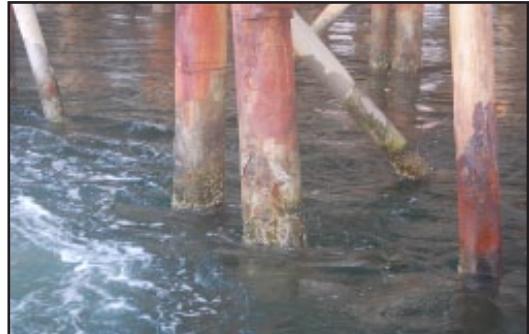
Pilônes de la plateforme endommagé par de la corrosion et par des chocs (service/ bateaux d'équipage) sur la ligne de flottaison.

1. Pilône de la plateforme montrant un dommage apparent
2. Installation de la plaque
3. Application du Belzona 1831 pour sceller la section inférieure
4. Injection du Belzona 5831 pour le remplissage de l'espace entre le pilône et la plaque
