Volume FR-1- No. 54
Ref: EN Vol. XXIV No. 65

REPARATION BELZONA® D'ESCALIERS: LA LONGEVITE PRIME...

Réparation de deux escaliers publics en béton.

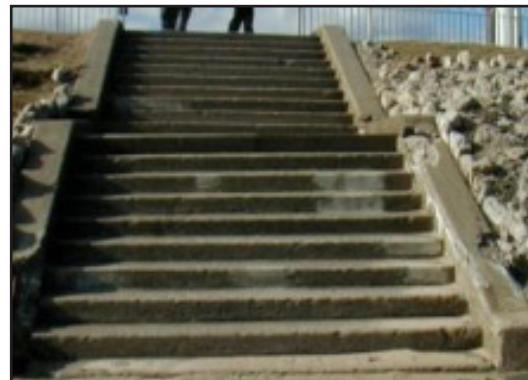
Du fait de leur emplacement près de la mer, ceux-ci avaient, au cours des années, souffert d'une détérioration progressive, résultant en l'apparition de dommages sur les bords d'escaliers, et rendant ceux-ci dangereux.

1. Escaliers avant la réparation en 2005.
2. Escaliers immédiatement après la réparation en 2005
3. Escaliers après 5 ans de mise en service
4. Vue de près des escaliers

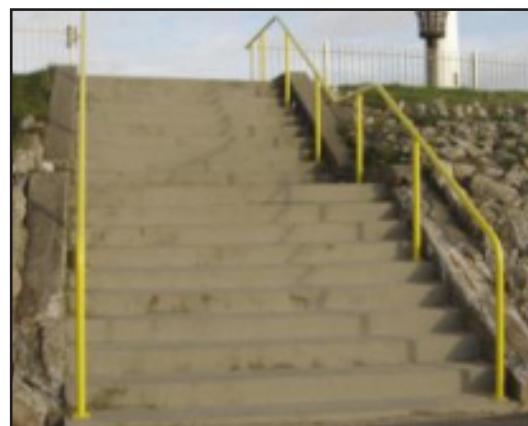
3.

L'application effectuée par Belzona fut inspectée 5 années plus tard, ne révélant aucun signe de détérioration ou de dommages aux nez des marches d'escaliers.
