Cas Pratique en Action

BELZONA® RESTAURE UNE CANALISATION D'ACIDE

Centrale thermique à charbon, Ecosse

Mai 2001

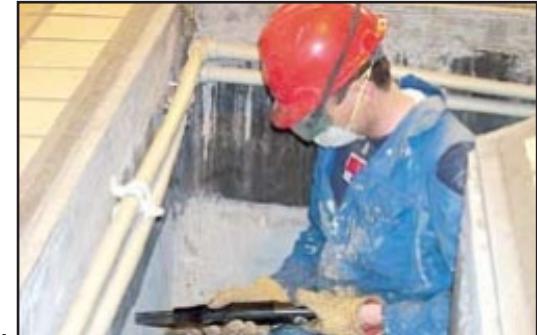
1. Surface en cours de préparation
2. La châpe défectueuse visible avant d'être retirée
3. Application du Belzona 4181
4. Le conduit de retour en service

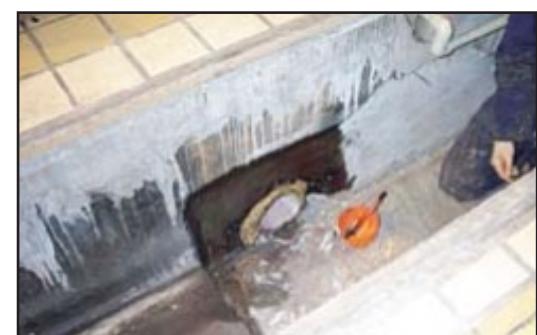
2.

Le conduit en béton s'est détérioré à cause de l'acide. Une châpe bitumée appliquée auparavant était défectueuse, causant alors l'apparition de pics et de creux sur le conduit.
