Cas Pratique en Action

BELZONA® EMPECHE DES RISQUES DE GLISSADE DANS UNE AIRE DE LAVAGE

Laiterie, Etats-Unis

Juin 2006

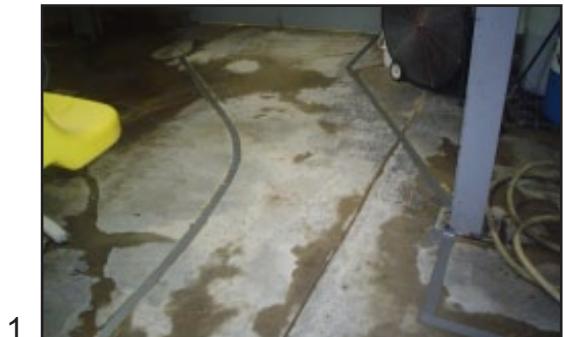
1. Nettoyage de la surface
2. Première couche
3. Seconde couche
4. Presque 2 ans après, le sol, bien que sale, est 100% intact.

L'application a été effectuée en accord avec la procédure modifiée Belzona FPA-3. Après un nettoyage et une préparation minutieuse de la surface, deux couches de Belzona 4151, avec un agrégat coloré, sont appliquées.

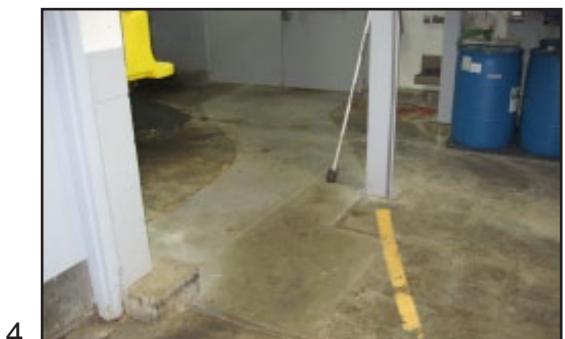
La réparation au sol est âgée de 2 ans et demeure en excellente condition.
