Volume FR-1 - No. 62

BELZONA® PROTEGE UNE PLINTHE DE POMPE

Plinthe de pompe

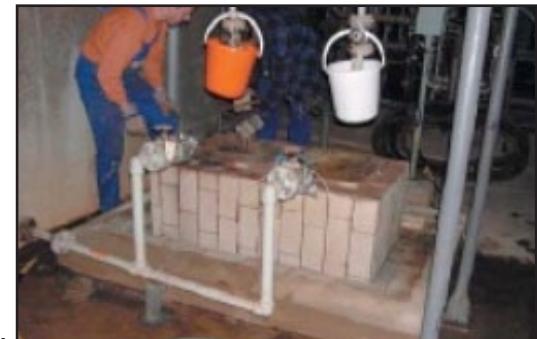
De l'acide sulfurique à 98% s'échappait d'une pompe qui a endommagé l'enduit entre les carreaux résistants à l'acide et a attaqué le béton en-dessous.

1. Plinthe de pompe endommagée.
2. Reconstruite avec Belzona 4111.
3. Et revêtue du Belzona 4341.

Après le retrait des carreaux et du béton endommagé, la plinthe a été reconstruite à sa taille originelle avec Belzona 4111. Deux couches de Belzona 4341 ont ensuite été appliquées afin d'offrir une protection à la plinthe contre les acides chauds à long terme.
