## REPARATION ET PROTECTION BELZONA® D'UN PLANCHER D'UNE BLANCHISSERIE D'UN HOPITAL

Hôpital, Ecosse

Oct / Nov 2009

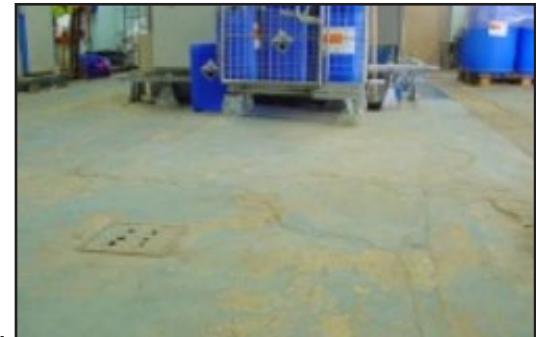
Le sol d'une blanchisserie de cet hôpital n'était pas du même niveau et de l'eau se trouvait au milieu. Le sol devait être renivellé pour que l'eau soit drainée. Le sol devait aussi être sécurisé pour empêcher tout accident.

1. Sol de la blanchisserie inégal et endommagé
2. Application du Belzona 4131
3. Application du Belzona 5231
4. Application terminée
