REPLACEMENT INNOVANT DE GOUTTIERES DANS UNE USINE CHIMIQUE EN UTILISANT BELZONA

Usine chimique, France

Gouttière pour la récupération des déversements dans une zone de chargement de soude caustique et d'acide chlorhydrique.

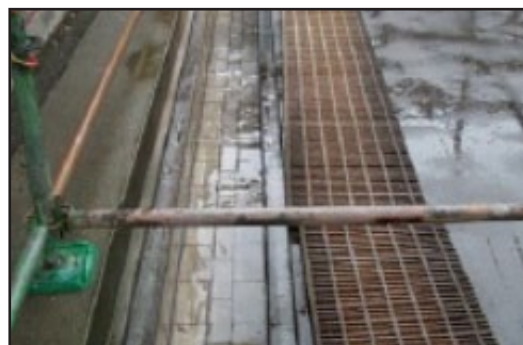
Les carreaux d'origine de la gouttière sont devenus mous et poreux à cause de l'attaque chimique.

1. Gouttière endommagée
2. Nouvelle gouttière en acier prête à être installée
3. Gouttière en acier collée dans la gouttière existante avec Belzona 4151
4. Belzona 4311 a été appliqué pour étancher complètement le béton réparé et environnant.
