Cas Pratique en Action

REPARATION DE POMPES A LONG TERME

Station de chauffage, Suède

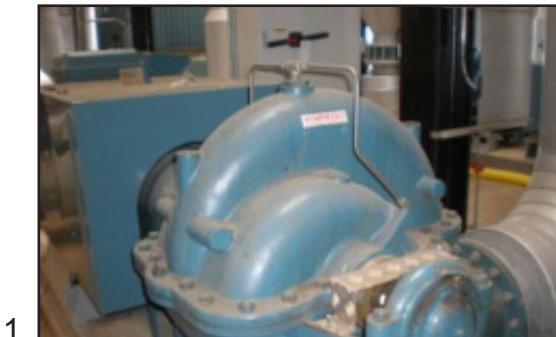
1. Vue extérieure de la pompe

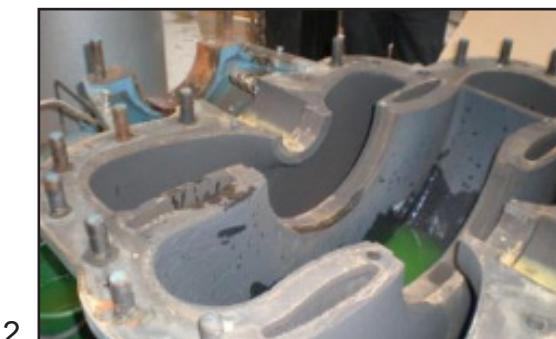
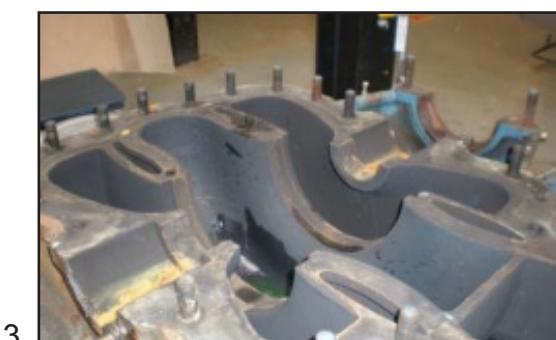
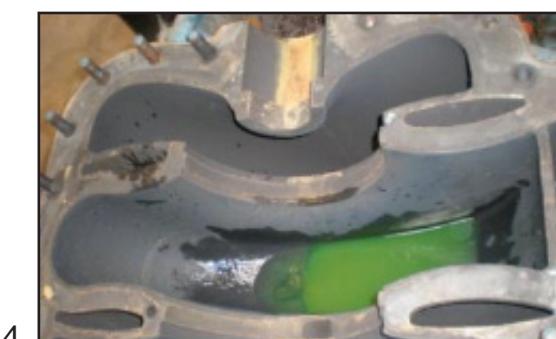
Ces pompes fonctionnaient de manière continue afin d'approvisionner le sud de Stockholm. Après 13 ans de service, le revêtement était comme neuf, ne montrant aucun signe visible de dommages dus à la température ou à l'érosion.

2,3,4. Avant nettoyage, après 13 ans de service

Avant de revêtir les pompes de Belzona 1391, celles-ci furent dégraissées et sablées suivant le mode d'emploi. La procédure Belzona CEP-3 a été respecté.
