BELZONA® MAINTIENT LES LUMIERES ALLUMEES

Centrale Nucléaire, Australie Occidentale

Bagues des deux phases rouge et bleue d'un transformateur de 330KV rempli d'huile . Il s'agit d'une unité majeure responsable de l'approvisionnement en électricité de la majeure partie de la ville.

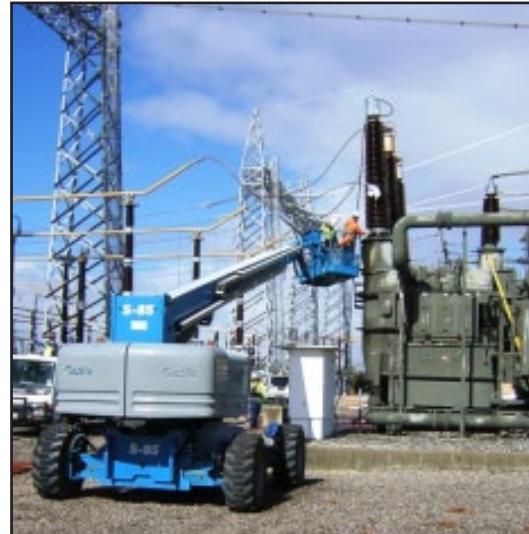
1. Vue d'ensemble du site avec accès de la plateforme mobile.
2. Application du Belzona 1831, conjointement avec la bande de renfort.
3. Finition de l'application.

L'application a été effectuée en accord avec la procédure Belzona VPF-11a modifiée . Un vide a été créé sur l'unité afin de réduire/ arrêter toute fuite d'huile. La préparation de surface a été réalisée à l'aide du MBX Bristle Blaster. Belzona 1831 a ensuite été appliqué, conjointement avec Belzona 9341 (Bande de renfort) afin d'étancher les joints fuyants.

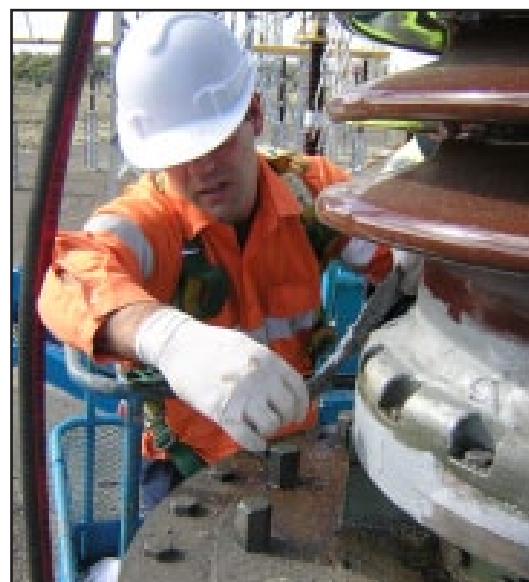
2.

Le joint autour de la bague en céramique s'est dégradé, causant alors une fuite de l'huile et donc, une réduction de l'efficacité opérationnelle de l'unité.
