**BELZONA® OPERE DANS LE DESERT****Localisation du client**

Gazoduc, Tunisie

Août 2006

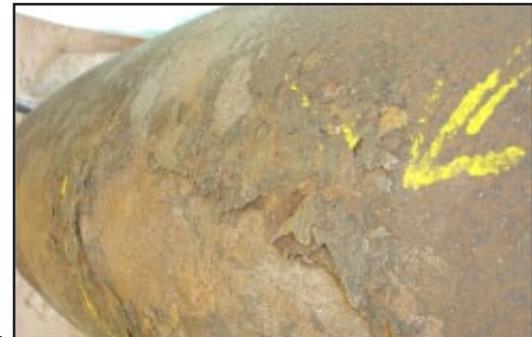
Le gazoduc était gravement corrodé en raison d'une corrosion externe. La perte d'épaisseur de la paroi a été mesurée par endroit à plus de 60%. Isoler le gazoduc afin de remplacer la partie corrodée coûterait des millions en pertes de production.

1. Gazoduc corrodé avant sablage.
2. Substrat sablé.
3. Application en cours.
4. 2 ans après.

L'application a été effectuée en accord avec les procédures Belzona VPF-11a et TCC-5. Après le sablage, Belzona 1121 ainsi que des bandes de renforcement ont été utilisés pour la rechargement des pertes d'épaisseur de la paroi. Belzona 5811 a lui été appliqué sur la zone de réparation pour une protection supplémentaire contre la corrosion.

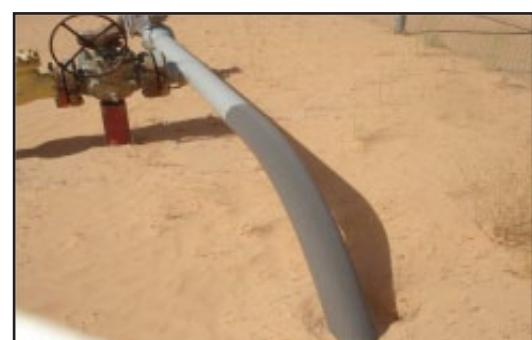
4.

Cette réparation a été réalisée en charge à une température ambiante de 55°C afin d'éviter toute perte de production supplémentaire. A la suite de cette application, une entreprise d'inspection indépendante a approuvé la réparation. Deux ans plus tard, le tuyau démeure en excellent état et le client envisage d'étendre la solution Belzona à d'autres sections du gazoduc.
