Cas Pratique en Action

BELZONA® RÉPARE DES LOGEMENTS DE ROULEMENTS

Logements de roulements sur une pompe centrifuge

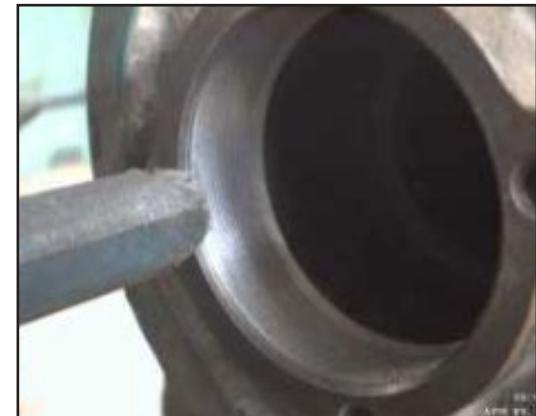
1. Préparation de la surface
2. Belzona 1111 appliqué
3. Logement après usinage aux cotes d'origine

L'application a été réalisée selon la procédure Belzona MPT - 6.
