BELZONA® AMÉLIORE LE RENDEMENT DE POMPES NEUVES

Entreprise de distribution d'eau, Bulgarie

Une pompe centrifuge Worthington à double aspiration

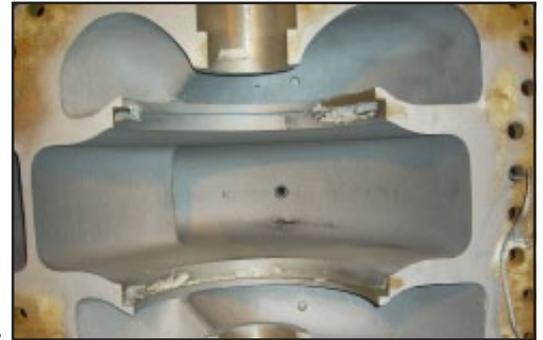
1. Volute après grenailage
2. Réalisation de l'épaulement du plan de joint
3. Première couche de Belzona 1341 appliquée
4. Application terminée après la seconde couche de Belzona 1341
