Cas Pratique en Action

BELZONA® PROLONGE LA DUREE DE VIE DES FILTRES DANS UNE PISCINE

Piscine, Canada

Juillet 2004

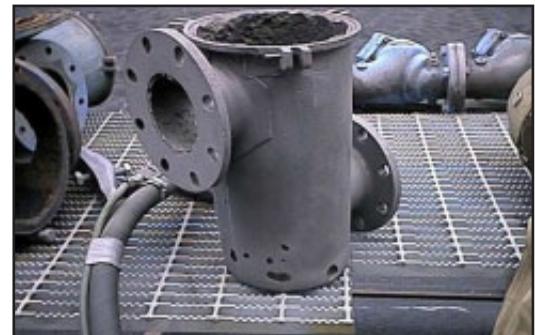
1. Condition de l'unité après sablage présentant des perforations dans le fond.
2. Etat de surface érodée et de la face de bride corrodée
3. Filtre reconstruit et revêtu avec Belzona 1311 et 1321 à l'intérieur et Belzona 5811 à l'extérieur. Les perforations sont recouvertes avec des coquilles métalliques adéquates, pendant que la face de bride fut reconstruite afin d'insérer un nouveau joint d'étanchéité
