BELZONA® PROLONGE LA DUREE DE VIE DES BOITES A EAU

Piscine, Canada

Les boites à eau des unités d'échangeurs thermiques étaient tellement érodés qu'ils étaient prêt à être remplacés.

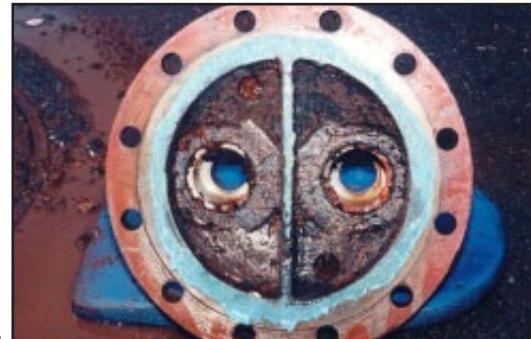
1. Vue des boites à eau corrodées après avoir été retirées.
2. Boites à eau après sablage.
3. Boites à eau réparées et revêtues.

L'application a été réalisée selon la procédure Belzona HEX-2 et HEX-3.
