## REPARATIONS BELZONA® D'UN SOL DANS UNE CIDRERIE

Cidrerie, Royaume-Uni

Aire de stationnement.

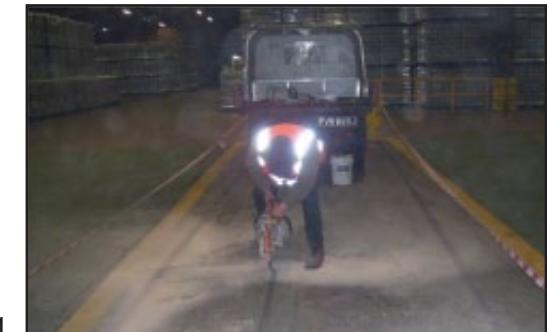
Les remorques des camions et leurs barres de stabilisation, lorsque ces dernières sont abaissées, ont provoqué la dégradation du sol de la zone de stationnement après 6-8 mois.

1. Préparation de la zone endommagée
2. Application du conditionneur
3. Application de Belzona 4131
4. Application terminée

L'application a été réalisée selon la Procédure Belzona FPA-1.
