BELZONA® RECONSTRUIT LA PORTEE D'UN ROULEMENT SUR UNE MACHINE A PAPIER

Portée du roulement sur une machine à papier.

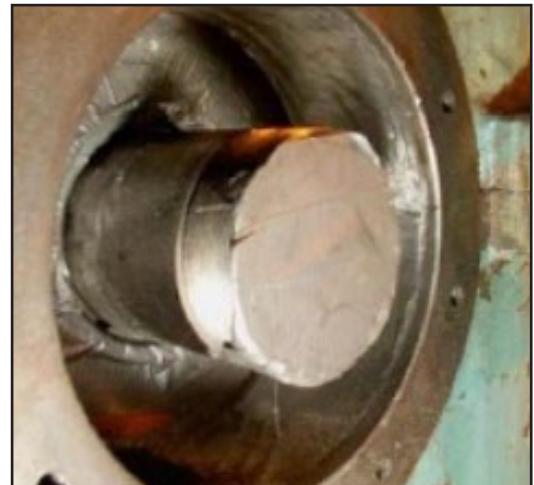
1. Zone de portée du roulement présentant une surface rugueuse et dégraissée avec Belzona 9111.
2. Le moule a été positionné soigneusement avant l'injection du Belzona 1321.
3. Le moule a été retiré, révélant un nouveau logement de roulement parfaitement formée.

L'application a été réalisée selon la procédure Belzona MPT-7. La réparation Belzona est réalisée par moulage, utilisant le roulement comme moule. La résine Belzona ne présente pas de retrait et n'imposera pas d'usinage.
