# Cas Pratique en Action

## BELZONA® RÉPARE DES LOBES ET ÉVITE UN DÉLAI DE 4 À 6 SEMAINES

Usine de traitement des eaux usées, Canada

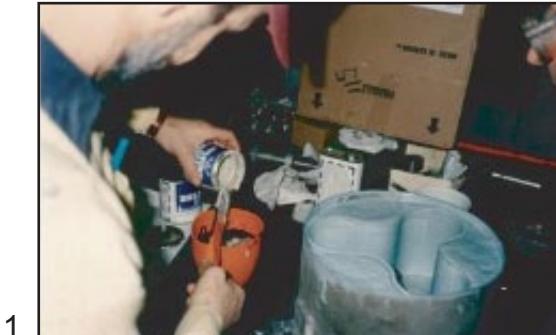
1. Préparation du moule recouvert de Belzona 1341 (Supermetalglide).
2. Placement du lobe dans le moule.
3. Le lobe peut être retiré de son moule.
4. Le lobe est de nouveau prêt à être mis en service.

Le moule a été recouvert avec de Belzona 1341(Supermetalglide). Le lobe a été nettoyé par sablage et le Belzona 2131 (D&A) a été coulé en place dans le moule. Le lobe mesure 70 cm de diamètre et 13 cm d'épais. L'application a été réalisée selon la procédure Belzona PDP-9.
