RECONSTRUCTION BELZONA® SUR UNE POMPE

Fournisseur d'eau, Etats-Unis

Pompe à plan de joint datant de 1960

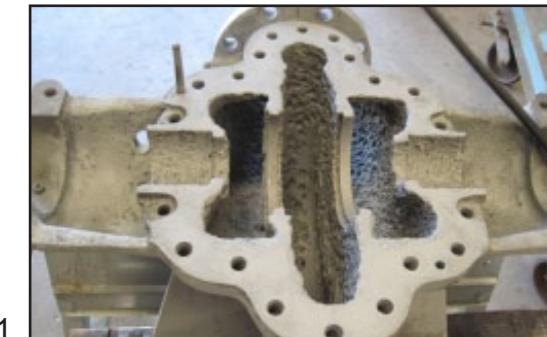
1. Volute après greffage
2. Profondes piqûres réparées avec Belzona 1311
3. Première couche de Belzona 1341N appliquée
4. Deuxième couche pour terminer l'application

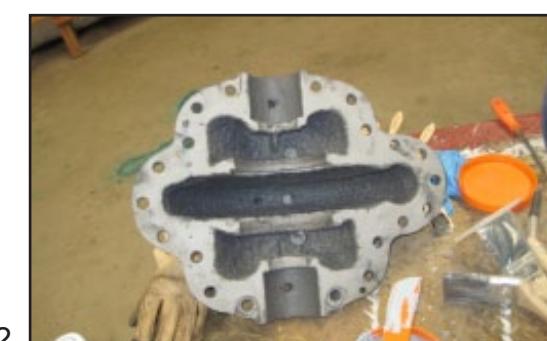
2.

Beaucoup de pompes n'ont jamais été reconstruites et des piqûres sévères étaient présentes. Dans quelques cas, les piqûres avaient pratiquement traversé la volute.
