Volume FR-1 - No. 86

## BELZONA® REVETE UNE VANNE DE CONTROLE DU DEBIT

Vanne de contrôle de 85cm de diamètre dans la plus grande usine de traitement des eaux en Jordanie.

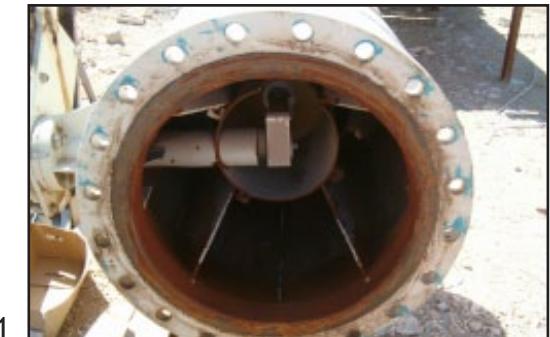
Corrosion et érosion sur les surfaces internes dus aux eaux d'égoûts.

1. Vue générale de la vanne
2. Reconstruction des surfaces internes
3. Surfaces internes reconstruites et à moitié revêtues
4. Vanne revêtue à l'intérieur et à l'extérieur
