## BELZONA® OFFRE DES REPARATIONS A LONG TERME SUR UN CLARIFICATEUR

Station d'épuration, Etats-Unis

Clarificateur principal d'une station d'épuration

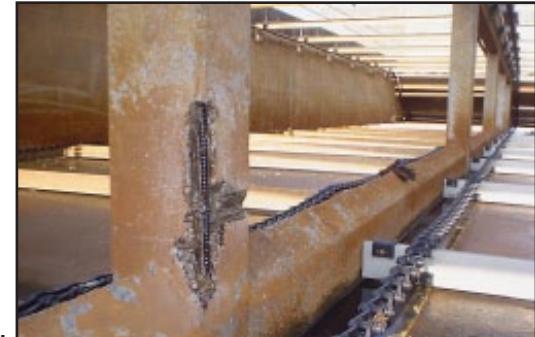
Plusieurs fissures sont apparues dans les murs en béton ainsi que des éclatements au dessus des fers à béton, au niveau des colonnes.

1. Béton éclaté sur les colonnes verticales préparées et conditionnées.
2. Les éclatements sur les colonnes verticales en cours de réparation avec Belzona® 4141.
3. Fissures murales réparées avec Belzona® 4111.
4. Photo du clarificateur en 2008 après 5 ans de service.

L'application a été réalisée selon la procédure Belzona TCC -9. Belzona® 4141 a été utilisé pour reconstruire les colonnes éclatées et Belzona® 4111 pour les fissures murales.

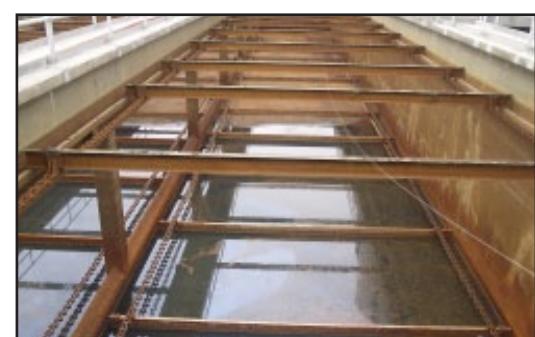
4.

Le client a précédemment utilisé des alternatives à faible coût qui n'ont pas duré longtemps. Ces réparations Belzona dans le clarificateur ont été en service pendant cinq ans sans la moindre défaillance.
