## LE SYSTEME BELZONA® DE REPARATION DE FACES DE BRIDES PERMET UNE ECONOMIE D'ARGENT

Producteur pétrolier offshore, Mer du Nord britannique

Des faces de brides sur des tuyaux flottants de 40cm de diamètre et de 136kg.

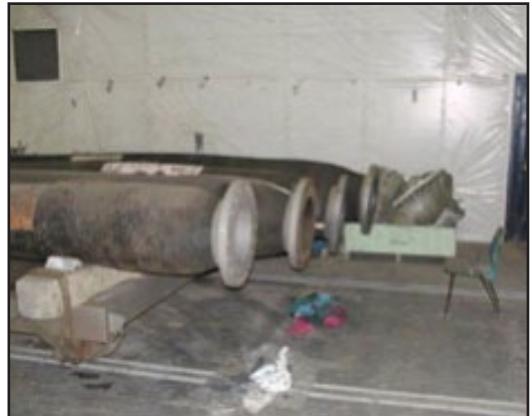
1.

Les quatre tuyaux illustrés sur la photo représentent un coût de remplacement approximatif pour le client de 120,000€. Ils ont donc été revêtus et testés à 18 bars selon les Directives Internationales (OCIMF 1991) et Dunlop Oil & Marine Test. La méthode utilisée a été réalisée pour une fraction du coût de remplacement!

- Quatre tuyaux flottants attendent d'être réparés.
- Gros plan montrant les dégâts de corrosion, et bouchons et cales mis en place.
- Application terminée, avant ébavurage et test sous pression.

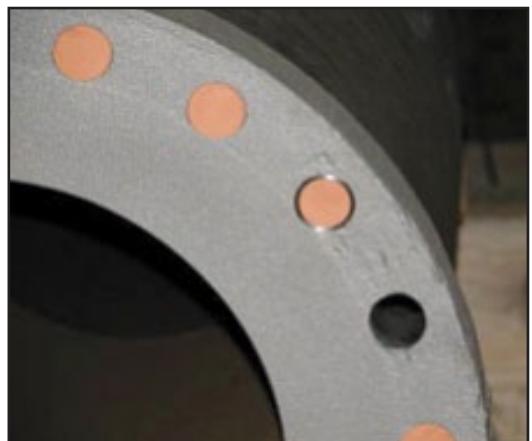
2.

La corrosion externe des faces de brides a provoqué l'incapacité des tuyaux à rester étanches. Ils ne sont donc plus aptes à l'utilisation.

L'application a été réalisée selon la procédure Belzona VPF-9 pour reformer les faces de brides
